OCUPAS CENTRO

ASSESSORIA TÉCNICA PARA PROCESSOS DE MELHORIAS DOS
EDIFÍCIOS OCUPADOS E REGULARIZAÇÃO DE SERVIÇOS

Caio Santo Amore | nov. 2023

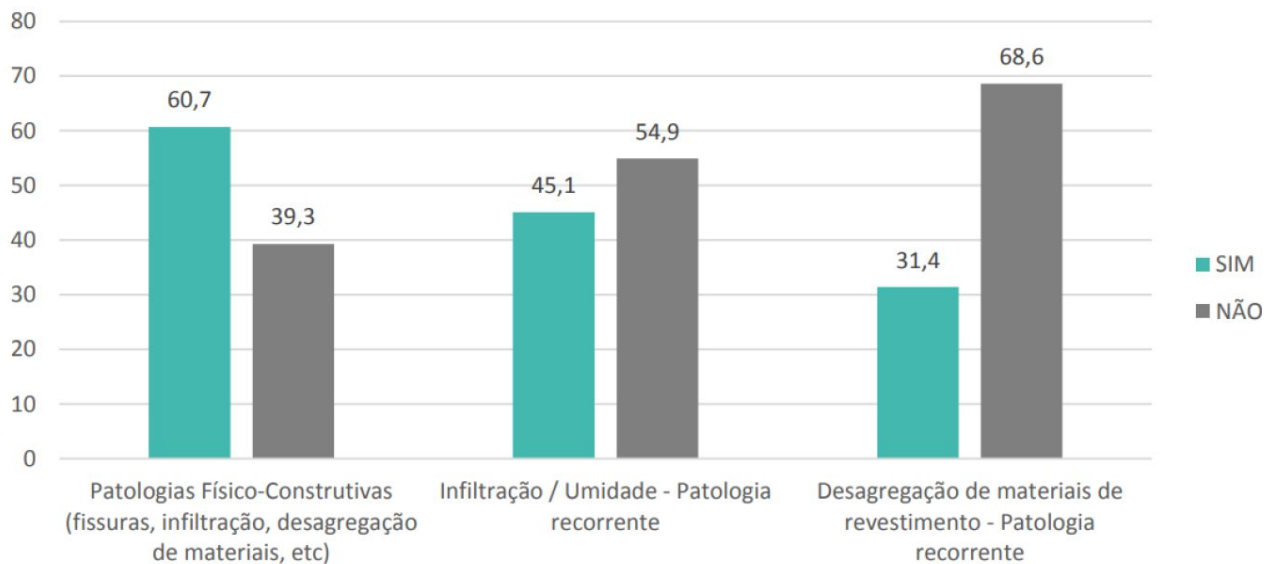
Gráfico 12: Ocupações com patologias associadas a elementos estruturais

Base: 51 imóveis

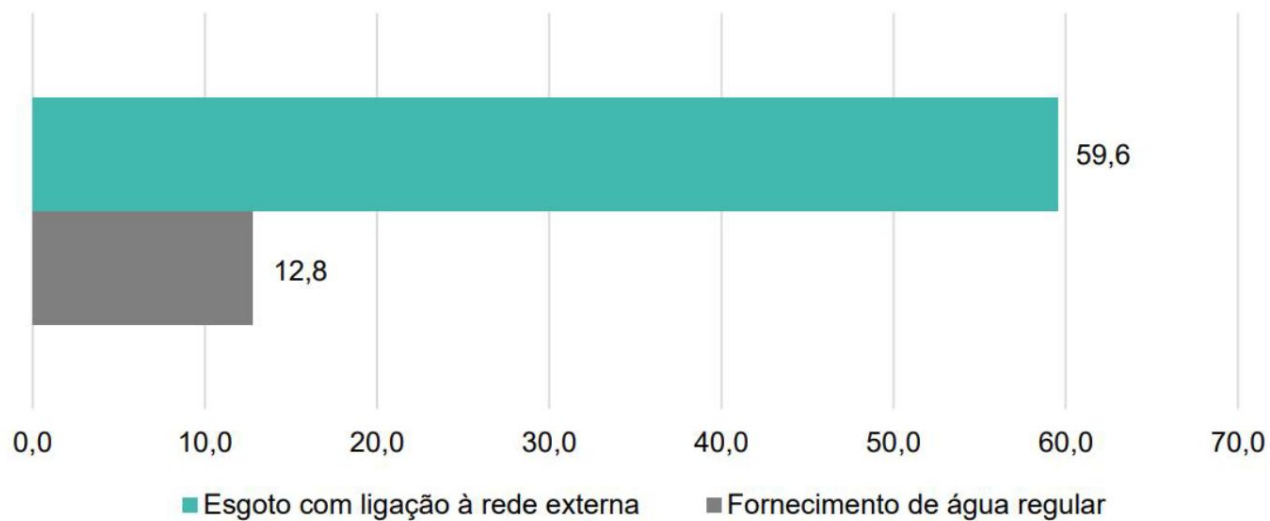
Gráfico 13: Condições regulares de saneamento básico

Base: 47 imóveis. Para o universo de 51 imóveis, 04 sem informação

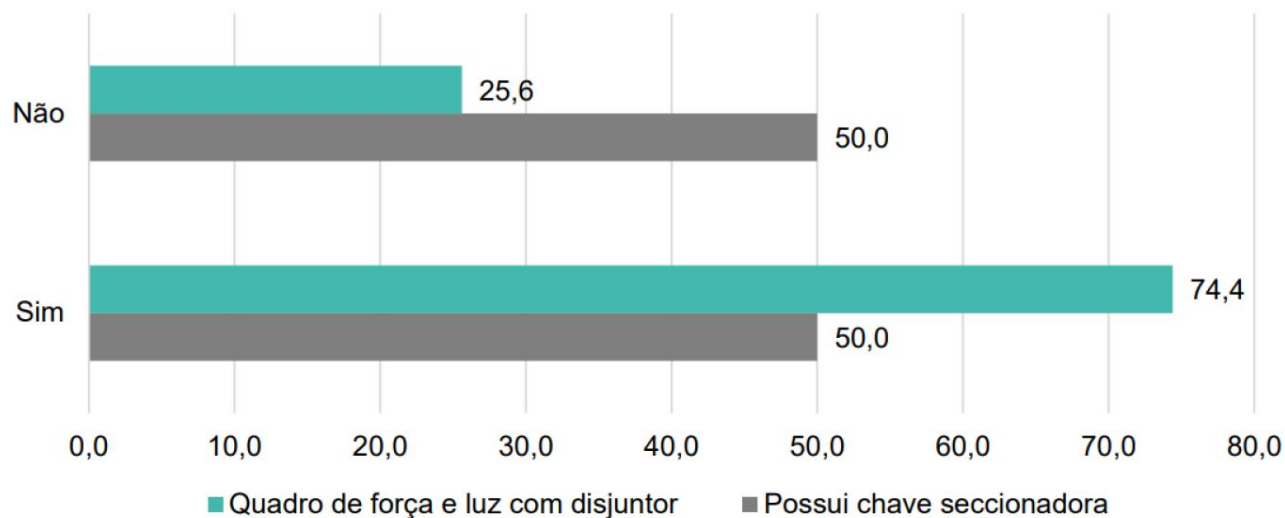
Gráfico 16: Dispositivos de segurança para rede de fornecimento de energia elétrica

Base: 51 imóveis. Exceto 4 sem informação para "quadro de força e disjuntor", e 8 sem informação para "chave seccionadora"

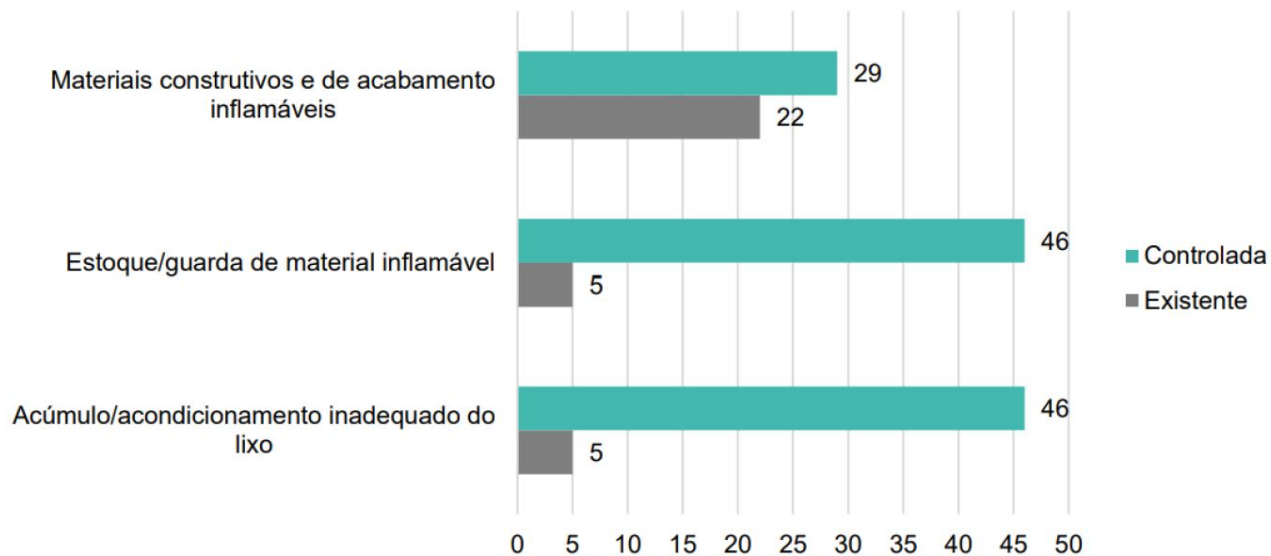
Gráfico 20: Condições favoráveis à propagação do fogo

Base: 51 imóveis

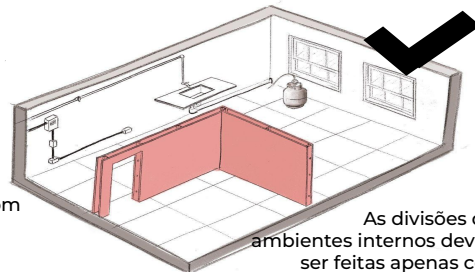
1 Divisórias

Fazer a divisória interna dos ambientes com material adequado é importante para evitar a propagação do fogo e também não criar sobrecarga na estrutura existente

1. Nunca fazer divisões internas com madeirite ou tijolos

As divisões dos ambientes internos devem ser feitas apenas com DryWall

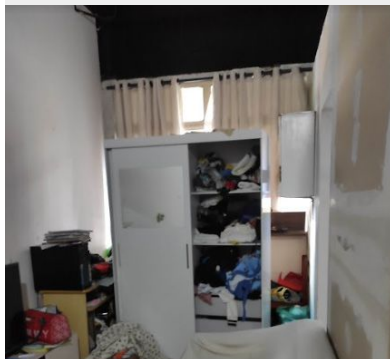
HABITABILIDADE

ventilação e iluminação insuficientes, por ausência ou obstrução de aberturas

novas aberturas, ventilação indireta, ventilação mecanizada, mudança de layout ou uso

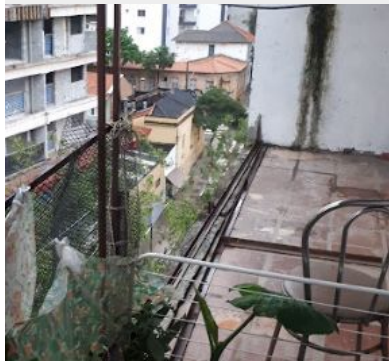
guarda-corpos danificados ou ausentes; janelas desprotegidas

reconstituição dos elementos de segurança, tela de proteção

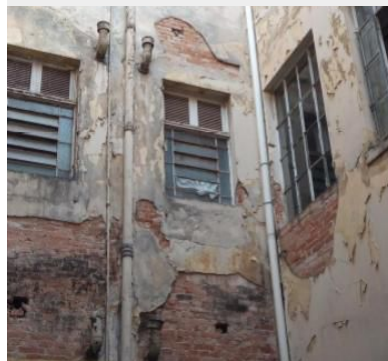
deslocamento de revestimento de fachada

retirada dos elementos soltos, tela fachadeira, reconstituição do revestimento

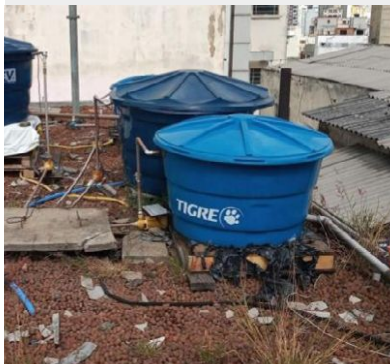
SOBRECARGA

pontos de sobrecarga, como novas alvenarias ou caixas d'água

substituição do material, monitoramento de alterações na estrutura

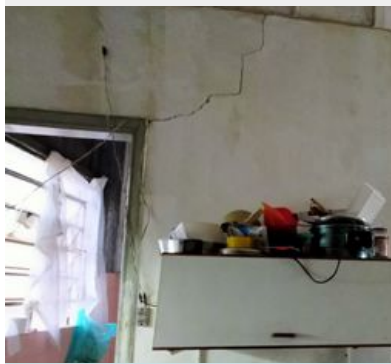
fissuras, trincas e rachaduras; deformação de lajes e vigas

monitoramento periódico das manifestações

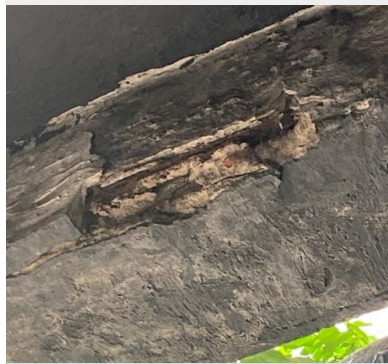
armaduras expostas; nichos de concretagem; eflorescências na estrutura

proteção da armação e reconstituição do concreto; necessidade de resolução de infiltração

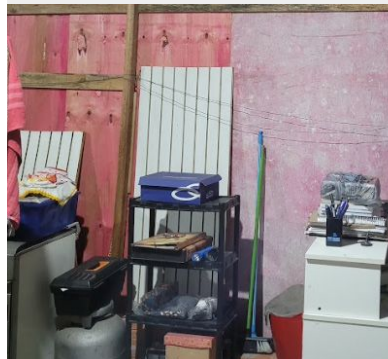
divisórias, forros, acúmulo de material

retirada ou substituição dos materiais

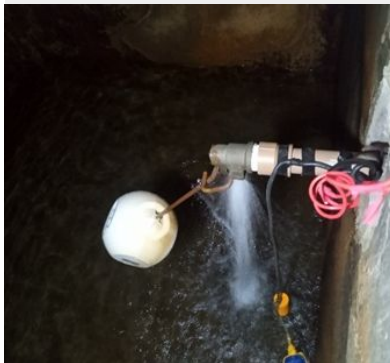
RESERVATÓRIOS

volume de reservação insuficiente; isolamento inadequado; problemas em bombas e bóias

criação de nova reserva e correção dos problemas

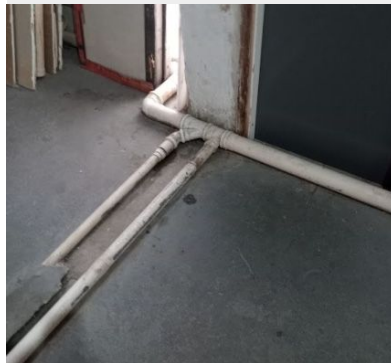
entupimentos de tubulações e caixas; vazamentos de tubulações antigas

correção das causas dos entupimentos; substituição de trechos das tubulações

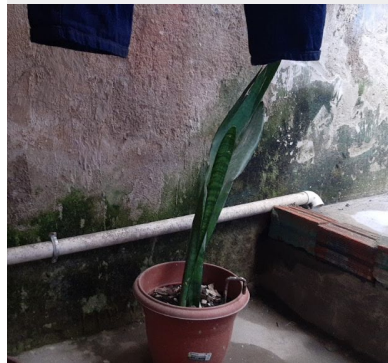
impermeabilização de banheiros e lajes externas ausentes ou danificadas

realização da impermeabilização mais adequado ao ambiente

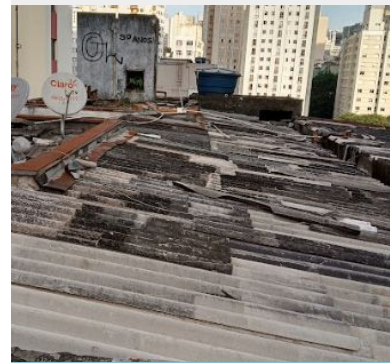
avarias nos elementos dos telhados: telhas, calhas e rufos

substituição dos elementos danificados, revisão geral de pontos de infiltração

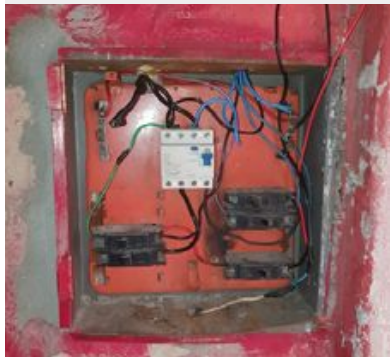
QUADROS E SISTEMAS GERAIS

quadros danificados ou inseguros; ausência de sistemas de segurança (como aterramento)

substituição dos quadros, execução do aterramento, instalação de alguns dispositivos de segurança

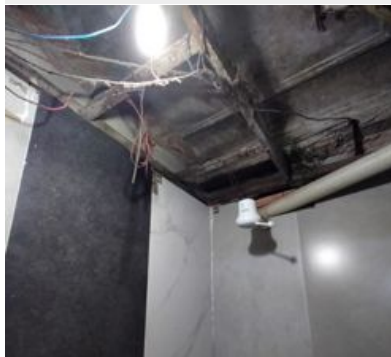
fiação exposta; emendas em más condições; uso excessivo de benjamins e extensões

acondicionamento da fiação; orientações para execução das emendas, e uso de filtro de linha com fusível

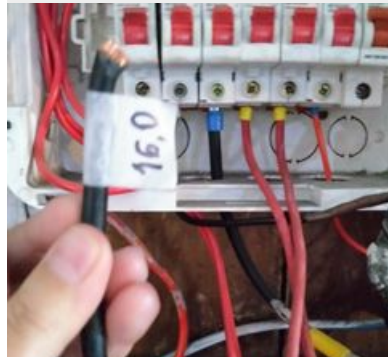
inadequação das bitolas dos cabos x amperagem dos disjuntores

orientação a partir de tabela de referência que indica uma boa relação bitola x amperagem

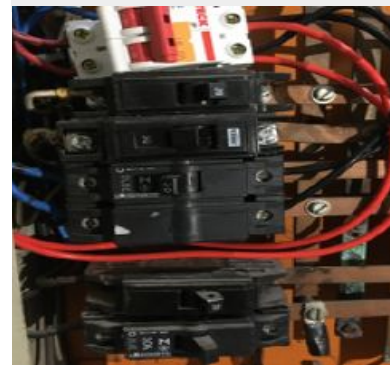
circuitos subdimensionados, e não-dedicados

revisão dos condutores por bitolas superiores, orientação quanto ao uso de aparelhos que consomem muito

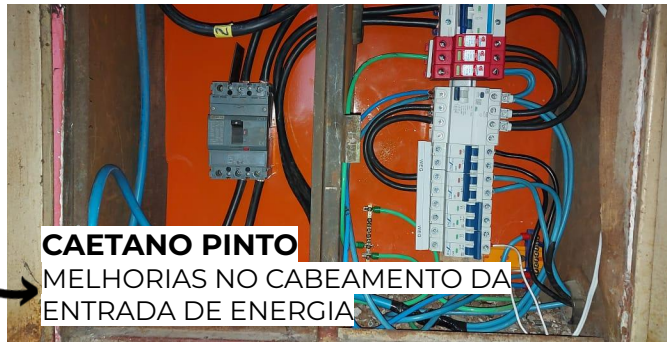
CAETANO PINTO

MELHORIAS NO CABEAMENTO DA
ENTRADA DE ENERGIA

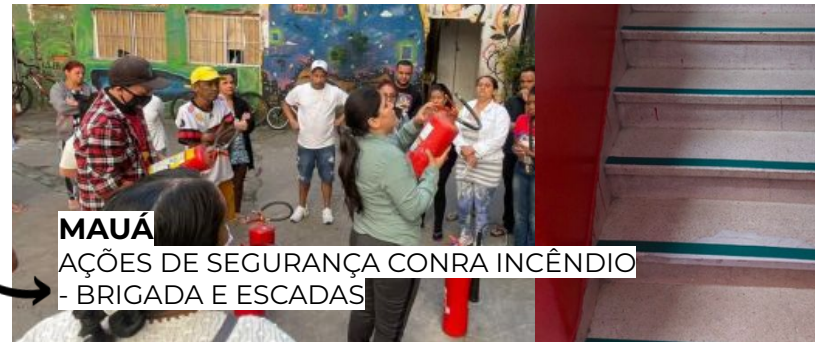
MAUÁ

AÇÕES DE SEGURANÇA CONTRA INCÊNDIO
- BRIGADA E ESCADAS

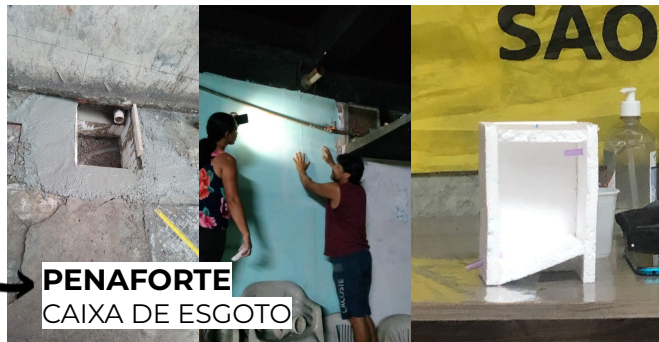
PENAFORTE

CAIXA DE ESGOTO

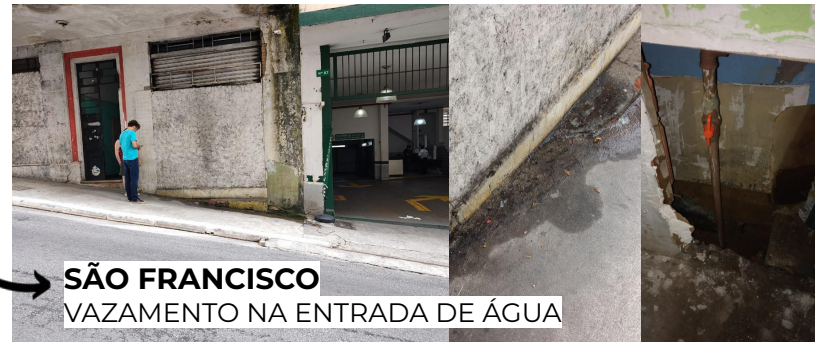
SÃO FRANCISCO

VAZAMENTO NA ENTRADA DE ÁGUA
